PERTE DU CORPS REMORQUE DU SLASM DU *DE GRASSE* : FORTUNE DE MER OU FAUTE DE CONDUITE ?

Le samedi 25 mars la frégate anti-sous-marine *De Grasse* perdait en entraînement le corps remorqué de son système SLASM (système de lutte anti-sous-marine, particulièrement performant). Cet incident, survenu par plus de 3000m de fond dans des conditions météorologiques mauvaises, a été largement commenté par la presse à la suite d'un article du *Canard Enchaîné*.

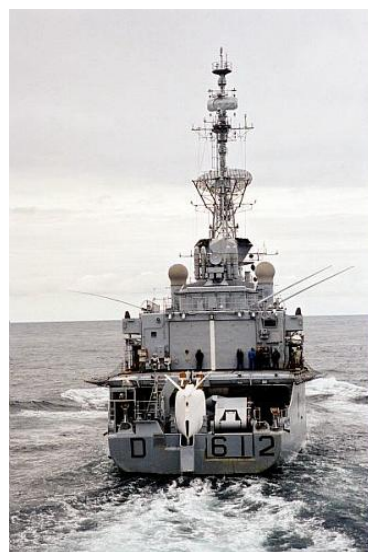
La frégate ASM D612 *De Grasse* et son « poisson »
